折損事故から1年経ちました・・・強風、落雷、不良品(ブレード)の山

原子力安全保安院への質問と回答まとめを中心に・・・CEF伊豆熱川ウインドファーム

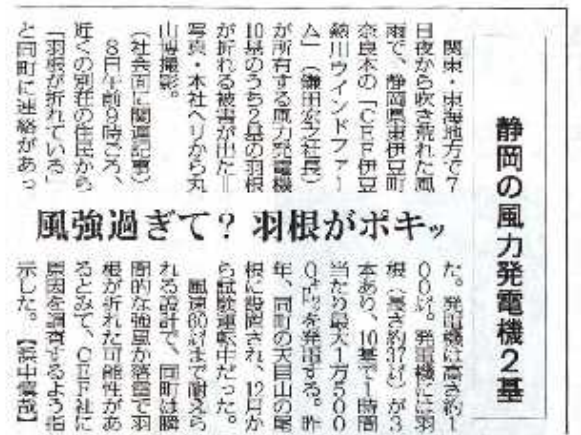
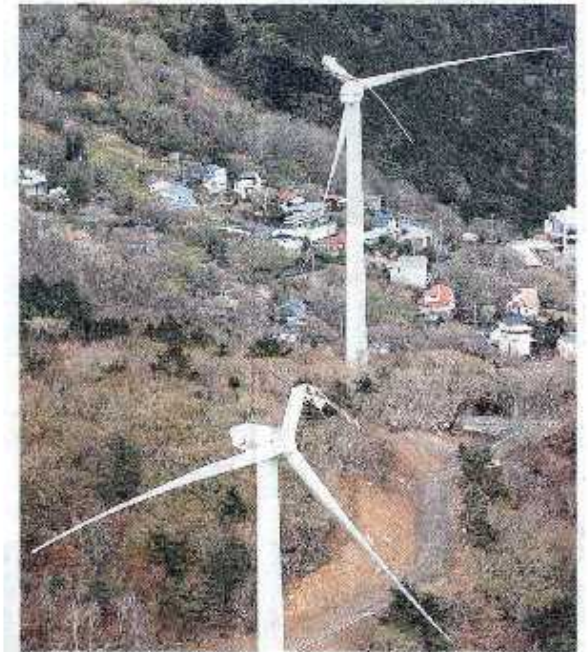
08.4.8 未明風車ブレード破損

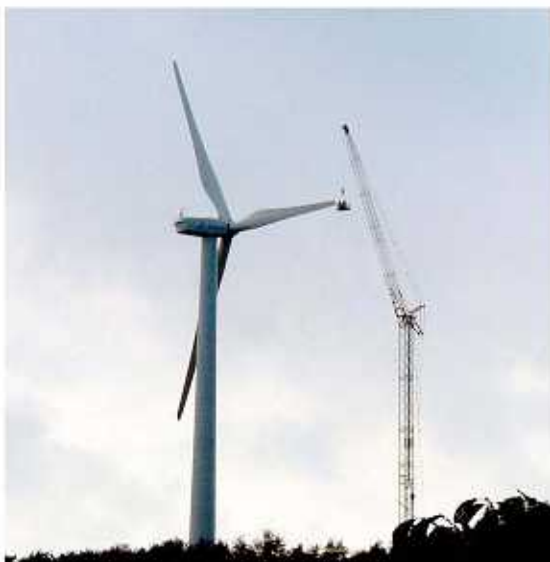
空中での作業。安価に修理する為の手抜きか？

実際に行われている作業

運転再開に向けて事業者は不安定な空中での作業を進めている。このような簡易な方法で修復作業を進めることに対して、僅か350メートル隣接の居住地に暮らす住民には大きな不安があります。毎度ながら CEF のやることには疑念が付きまとう。報告書と実際の作業には写真のような隔たりがあり、これに対する説明は一切されていない。

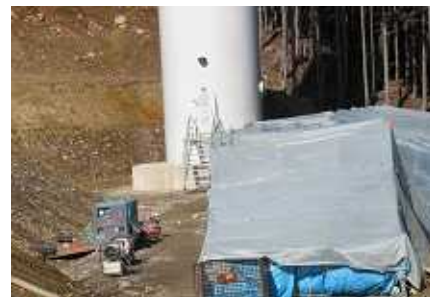
手抜き作業が外部から見られないようブレードをシートで覆って・・・ 2009/1/21(水)
